顔戸地内大規模陥没について

発生日：平成22年10月20日

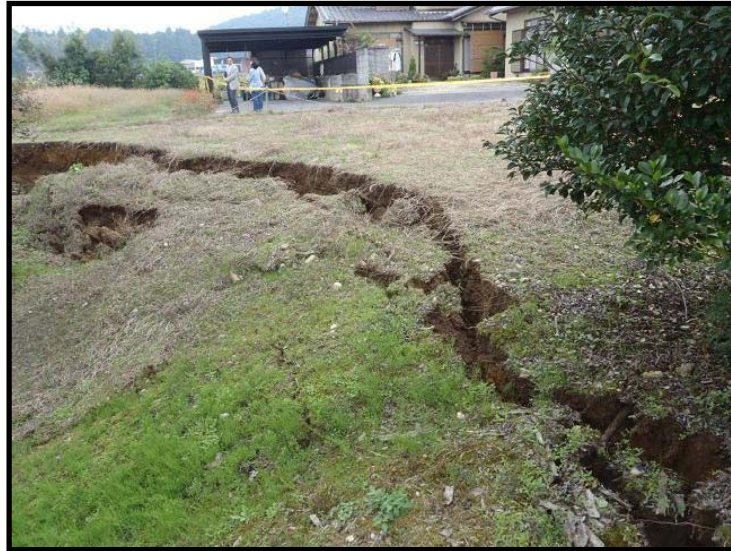
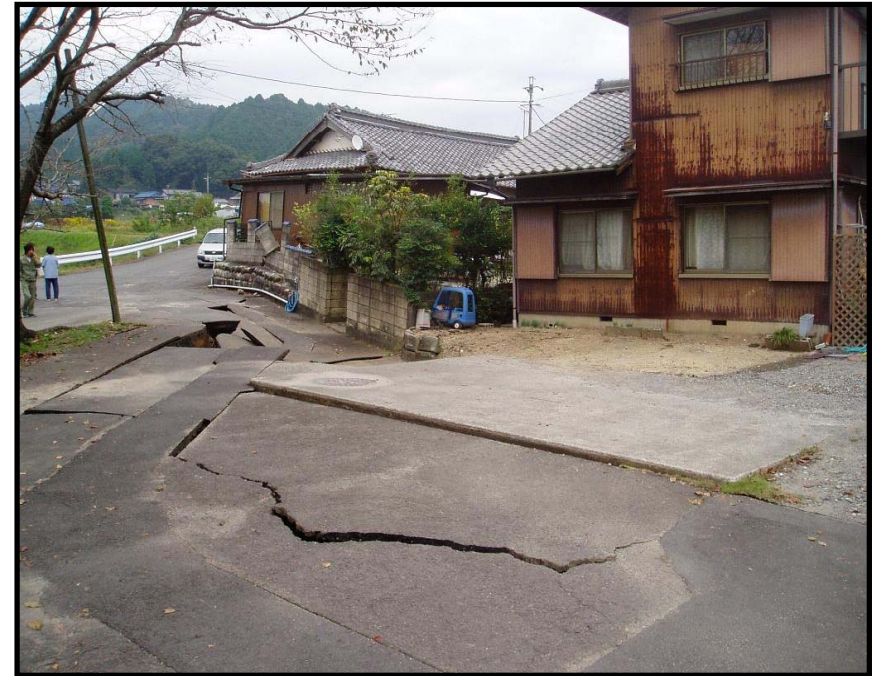
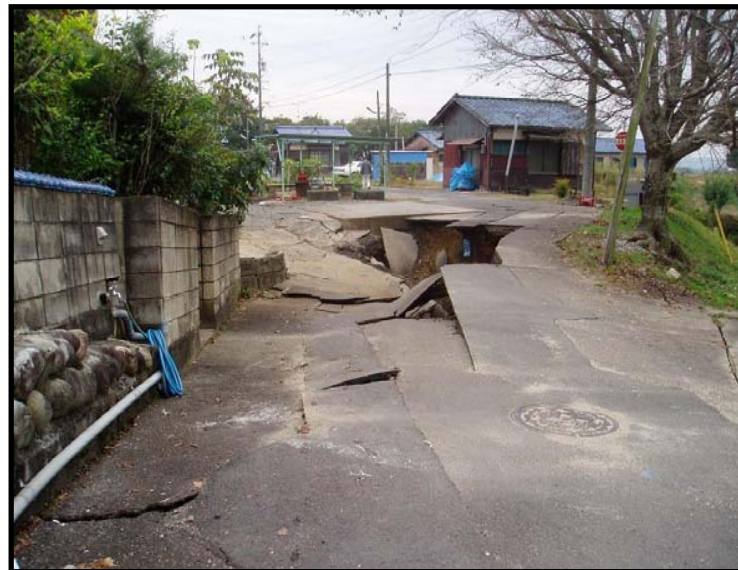
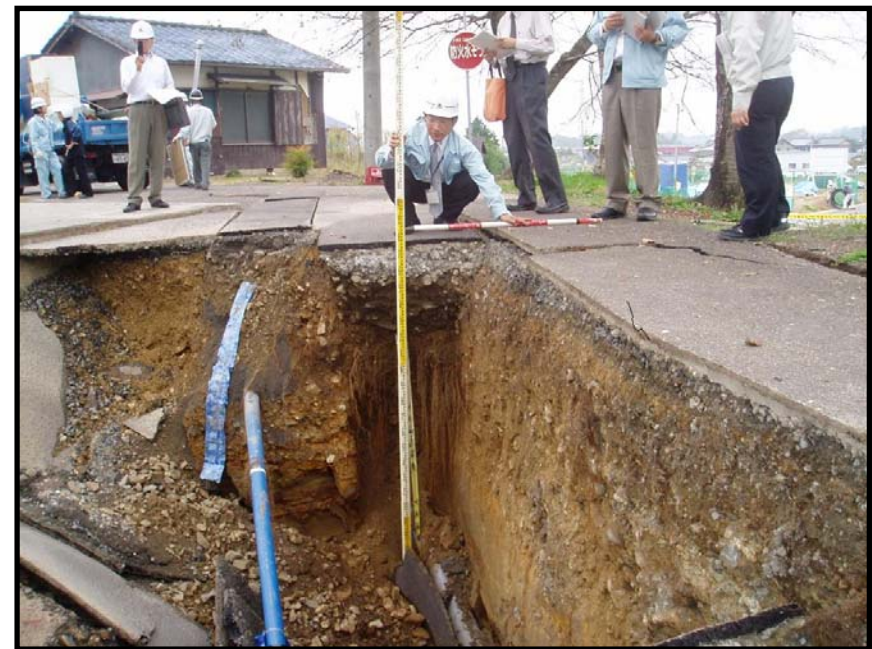
◎被害現場◎

御嵩町顔戸字西之野

1005番地1付近

上水道 下水道管の破損

石炭鉱害(亜炭鉱害も含む)とは、地下の石炭層の採掘により生じた空洞の上部が崩落し、地表面が変化(沈下や陥没など)することにより、地上の物件(農地や家屋など)に被害・効用阻害(耕作に支障が出ることや家屋が傾くことなど)が生じることです。この石炭鉱害は沈下鉱害と浅所陥没鉱害に分類され、そのうち地表から50m以内の浅所を採掘したことに起因する浅所陥没鉱害 これを「特定鉱害」といいます。
